◆表土の流出が止まらない

◆大型樹木の倒木とその処理

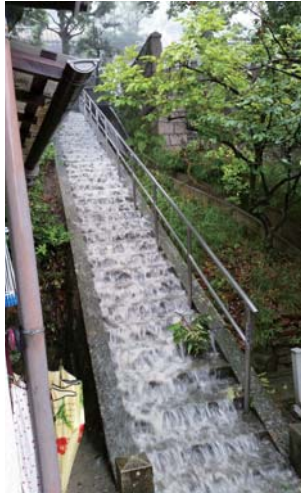
写真1

近年、異常気象が常態化して世界中に干ばつと豪雨をもたらしています。既存の古い墓地は排水が不十分なこともあり、墓地の地表も土砂の流失が止まりません。既設の排水設備では集中豪雨の時には排水溝を雨水があふれ出し通路や階段が川のようになるのが最近の状況です。(写真1) この影響で通路がU字型に彫れて歩行もままなりません。(写真3) (写真5) 流土対策に毎年土砂の持ち込みと安定化処理を必要箇所から実施していますが、高所に土砂を上げる必要があるためクレーンの利用ができる範囲は容易ですが、その他は人力で上げる以外方法がありません。そのため平地で道路修理に比べて3倍以上の経費がかかります。(写真4)「り地区」(旧名号塔西側)では地下水の湧出箇所があり付近の方は大層難儀されていると思われます。(写真2) しかし、複雑な地下水系を不用意にいじると大規模な流土の危険性があります。抜本的な改善は予算の関係上、難しいため、墓地の移転をお願いする以外方法がありません。

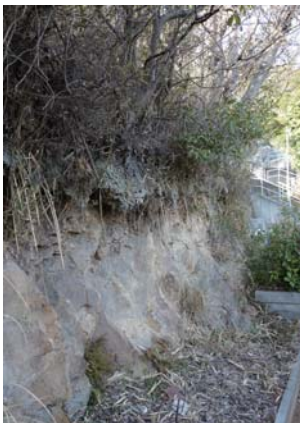
写真6

次に植生ですが、温暖化の影響と害虫の影響だと思われるが、大木の立ち枯れが墓地の各処に見られます。強風などにより倒木が起こりつつあります。(写真7) (写真9) 今までの経験上、不用意に切ると、植生だけで持たせていた土壁が、一挙に崩れる危険性があります。(写真6) 墓地では多くの場合、樹木の下には墓石があります。そのため墓石の一時撤去が十分な墓石保護の養生をした上で、伐採木の周りに足場を組み、上部から少しずつ切出して行く必要があります。しかも、クレーンなどの重機を持ち込めないため総て手作業となり費用が跳ね上がります。(写真8) さらに切出した材木はトラックで数台分になり、産廃の費用がままなりません。今までの施工経験では30cm径の大木を伐採するのに50万円を超える工費を必要としました。小さい灌木の伐採は手間も掛からず容易ですが、大木の伐採は、倒壊させその後で処理したほうがコスト的に有利である場合があります。
