◆表土の流出が止まらない

◆大型樹木の倒木とその処理

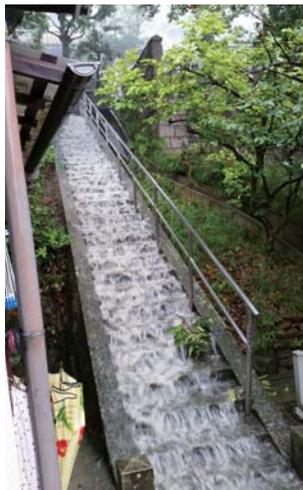
写真1

近年、異常気象が常態化して世界中に干ばつと豪雨をもたらしています。既存の古い墓地は排水が不十分なこともあり、墓地の地表も土砂の流失が止まりません。既設の排水設備では集中豪雨の時には排水溝を雨水があふれ出し通路や階段が川のようになるのが最近の状況です。(写真1) この影響で通路がU字型に彫れて歩行もままなりません。(写真3) (写真5) 流土対策に毎年土砂の持ち込みと安定化処理を必要な箇所から実施していますが、高所に土砂を上げる必要があるためクレーンの利用ができる範囲は容易ですが、その他は人力で上げる以外方法がありません。そのため平地で道路修理に比べて3倍以上の経費がかかります。(写真4) 「り地区」(旧名号塔西側)では地下水の湧出箇所があり付近の方は大層難儀されていると思われます。(写真2) しかし、複雑な地下水系を不用意にいじると大規模な流土の危険性があります。抜本的な改善は予算の関係上、難しいため、墓地の移転をお願いする以外方法がありません。

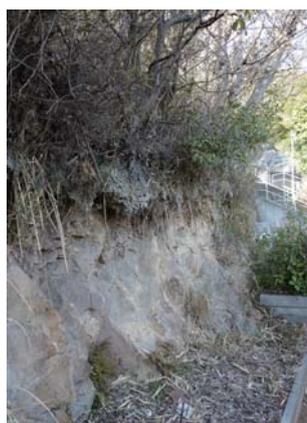
写真6

次に植生ですが、温暖化の影響と害虫の影響だと思われるますが、大木の立ち枯れが墓地の各処に見られます。強風などにより倒木が起こりつつあります。(写真7) (写真9) 今までの経験上、不用意に切ると、植生だけで持たせていた土壁が、一挙に崩れる危険性があります。(写真6) 墓地では多くの場合、樹木の下には墓石があります。そのため墓石の一時撤去が十分な墓石保護の養生をした上で、伐採木の周りに足場を組み、上部から少しずつ切出して行く必要があります。しかも、クレーンなどの重機を持ち込めないため総て手作業となり費用が跳ね上がります。(写真8) さらに切出した材木はトラックで数台分になり、産廃の費用がままなりません。今までの施工経験では30cm径の大木を伐採するのに50万円を超える工費を必要としました。小さい灌木の伐採は手間も掛からず容易ですが、大木の伐採は、倒壊させその後で処理したほうがコスト的に有利である場合があります。
