## ◆表土の流出が止まらない

## ◆大型樹木の倒木とその処理

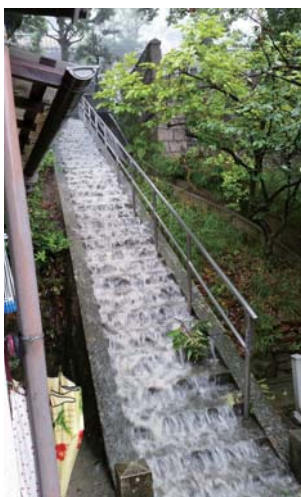
写真1

近年、異常気象が常態化して世界中に干ばつと豪雨をもたらししています。既存の古い墓地は排水が不十分なものもあり、墓地の地表も土砂の流失が止まりません。既設の排水設備では集中豪雨の時には排水溝を雨水があふれ出し通路や階段が川のようになるのが最近の状況です。(写真1)この影響で通路がU字型に彫れて歩行もままなりません。(写真3～6) 流土対策に毎年土砂の持ち込みと安定化処理が必要な箇所から実施していますが、高所に土砂を上げる必要があるためクレーンの利用ができる範囲は容易ですが、その他は人力で上げる以外方法がありません。そのため平地で道路修理に比べて3倍以上の経費がかかります。(写真4)「り地区」(旧名号塔西側)では地下水の湧出箇所があり付近の方は大層難儀されていると思われます。(写真2)しかし、複雑な地下水系を不用意にいじると大規模な流土の危険性があります。抜本的な改善は予算の関係上、難しいため、墓地の移転をお願いする以外方法がありません。
