五条築地 - 中世に出現した一大民間勢力としての仏法領 -

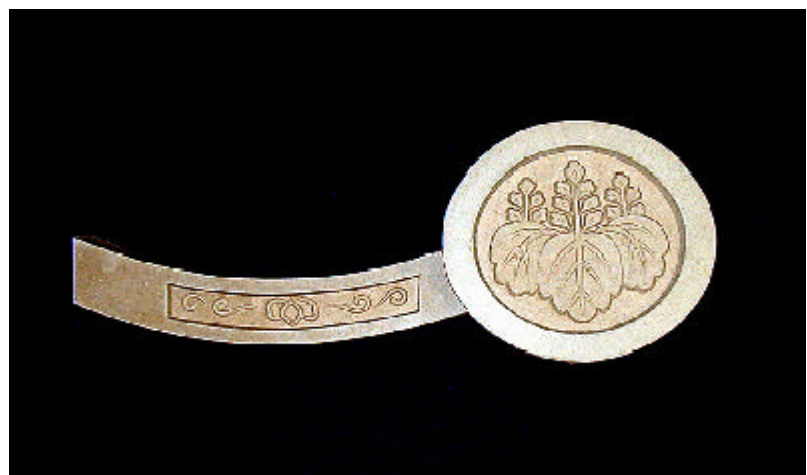
五条築地の土塀に上げられた五七桐紋と唐草紋
築地の建設年代は定かではないが、本徳寺が亀山に移築されてから比較的早い時期に構築されたと思われる。紋は院家に許された紋である。

り入れ万全を期したつもりである。屋根部は従来通りの工法により木組を行い、木材は檜の無節を全てに使い、屋根部は従来通りの本瓦葺とした。塀の表壁はアスロックを張り付けて形を整え、目地部を五条筋として利用するために寸法を調整し(18mm)、樹脂によるシールを施した。屋根瓦の紋は、旧築地では瓦の修理が継続的に行われた為、多様な紋瓦が使われていたが、初頭の五七桐紋が大半を占めていたため、一番古い様式を参考に型を取り新たに作製した。平瓦の飾紋は桐紋と対である唐草文様を復元した。
