## 太鼓楼 - 自治都市・寺内町の防衛シンボル -

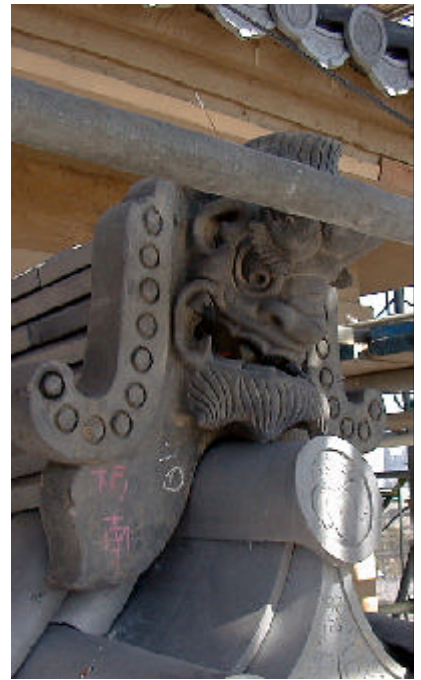
太鼓楼に上げられた鬼面  
小林平一師の製作による

本徳寺太鼓楼の建築の年代は17世紀中葉と推定されているが、明らかではない。寺の「建物覚書」には寺内の建造物の中で最古のものとされている。このたびの解体調査では建設時期を特定する棟札は見つからなかったが、懸魚裏面には「安永(1772～1778)」年号が墨守されており、(この懸魚は鼓楼中二階に保管されている)この頃に外部の大規模な修理が施されたようである。鬼瓦の調査からは、近世初期に作成された飾瓦(鬼面瓦)があるが、近代以降の製作によると思われる瓦も散見され、近世初期から近代に至る間に屋根部の修理が継続的に行われていたことを物語っている。再建になった太鼓楼には阿吽10対・計20の鬼面が乗せられている、内9鬼は近世初期のもので、そのまま使用され、他の11鬼は初期のものに統一し、すべて復元された。製作に当たったのは播州の誇る鬼師・小林平一師によるものであることは言うまでもない。

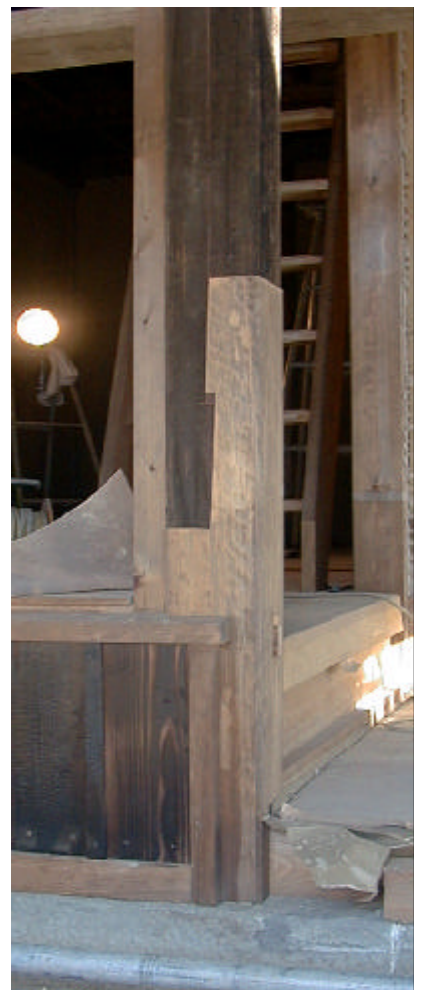
古材を出来るだけ生かすために老朽化した部分のみを新しくして組立てている。太鼓楼西面柱部。

修理前の太鼓楼内部は、今までに大がかりな補修や補強が相当施されていた。中でも、30年程前、姫路市が太鼓楼の位置する一角を保育所として使用するにあたって、その安全性を確保するために、既に相当老朽化していた太鼓楼の内部に鉄骨構造材を組入れて補強するなどの処置を施したりしていた。内部の階段部などは欠落し、さらに1995年の兵庫県南部地震の被害も相当深刻で、正確な復元には困難を極めた。

従って、文化財として完全な再建を目指し、解体組み上げを実施するに当たっては、多くの事前準備に時間が費やされた。京都本願寺にも協力を頂き、本願寺太鼓楼の調査や御坊市日高別院の太鼓楼など、事前の調査を済ませ、欠落している細部を再構成し、できるだけ古材や古瓦を利用すべく検討が重ねられた。実際の解体組上工事には、姫路市教育委員会文化課の技術専門家でもあり、本徳寺の建築顧問でもある西村吉一師が陣頭指揮を執り、鹿島神崎共同企業体の元請けで、古建築の専門業者・金剛組が工事を担当し、1998年4月から1999年末まで、約2カ年を要して再建された。
