本徳寺の梵鐘と鐘楼台

真宗文化研究室 大谷昭仁

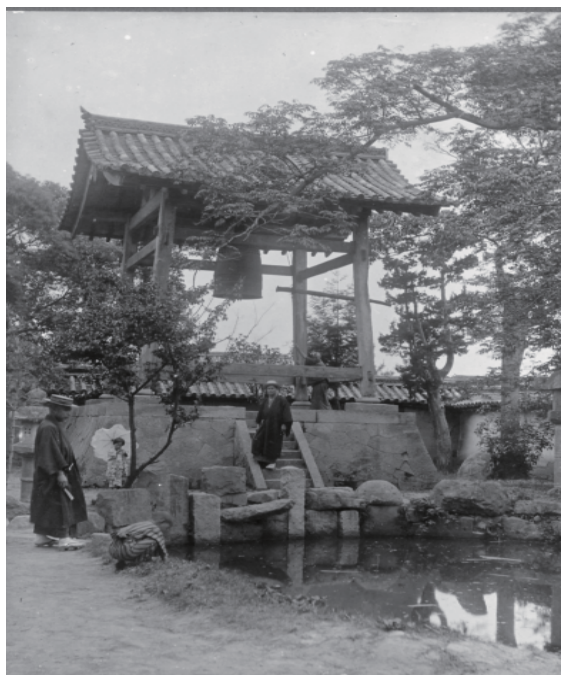
右の写真は明治の頃の鐘楼の様子である。鐘楼台も低く階段は七段で、棟は南北に向き、懸架の鐘楼は亀山梵鐘である。池の位置は変わらないが、玉垣などの造作はない。池の水が満たされ、和服を着た風情が当時を物語る。左の写真は、伊藤平左衛門による現在の鐘楼である。大正期にこの一角の庭園が整備された。その中心事業がこの鐘楼の完成であつた。昔の物に比べると、一回り大きく、棟も東西に方向を変え、階段は十一段になつている。庭園と池の周りに玉垣を巡らし、植生の成長と相まって、重厚な風情を醸し出している。

この時、古い鐘楼台も新しいものに変えられ、その設計施工は伊藤平左衛門によつたことが記録にある。また、彫刻は播州の屋台彫刻で名を馳せた堤義法による。なお、伊藤平左衛門は当時高名な宮大工で、東本願寺の御影堂の建設に当たつたこと有名。本徳寺では、少し前、一八九八年に、蓮如堂が再建されているが、やはり平左衛門の手によつている。これらの大事業のフアンドは庭園の一五〇本に及ぶ玉垣の記録から、近隣の亀山門徒が中心になつて募財がなされた。
