本徳寺復興事業から学ぶ

大門の履歴

宝永の大地震から三〇〇年

本徳寺の大門

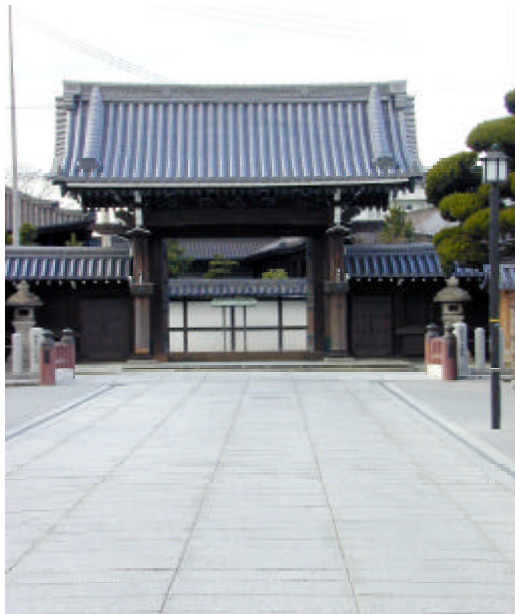
本徳寺・大門（四脚門）正面表参道より

平成十二年四月より大門（文化財）の修復が始まり、五月下旬、屋根部の解体に際して、棟木に張り付けられていた棟札が発見された。これによって、今まで史料に乏しかった本徳寺建造物の建立経緯の一部が明らかになった。

これによれば大門は宝永六（1709）年七月二十二日に上棟し、八月には完成したようである。建立は二年前に起こった宝永の大地震（707/10/28）で、寺の建物に被害が及び、広間や書院・大門などが大きな損傷を受け、元禄十二年（69）に入寺された本徳寺九代寂宗公が播州の各寺院を巡られ再建の協力を求められたらしい。この事実から本徳寺の建物に相当の被害があったものと思われる。

棟木に「貫物（資金）到来を以てまずこの御門かくのごとく建立」とあることから、播州一円の門末から募財が寄せられ、まず最初に大門が新築されたらしい。しかし、大門の一九八四年の文化財指定の際の調査では建立時期は古老聞書により嘉永年間（1808～1830）と推定されていた。この棟札によって、一挙に百四十年

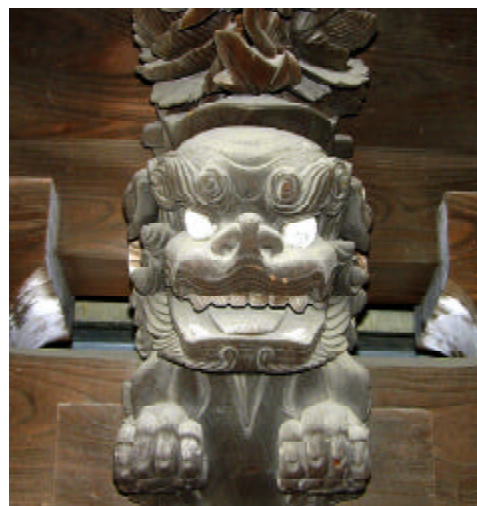
大門正面獅子彫像

この門の上部には大型の彫刻が多数かけられている。真ん中に龍、東西中央に阿吽の獅子、南北鼻木に阿吽の象、その他4箇所に仙人像が、組込まれている。何れも迫力のある象形で、見る人を飽きさせない。作者は現在不明であるが、その力量に圧倒させられる。
